INFORME TÉCNICO	
Código: PRY-FO-003	
Versión: 0	Fecha de Emisión 03/08/2015

IT AR 126 - 2017

Ref.: Informe mantenimiento preventivo y correctivo al grupo electrógeno y asociados del edificio de la Supersubsidio en Bogotá.

En el presente informe se muestra el desarrollo de las actividades realizadas para el mantenimiento preventivo y correctivo del grupo electrógeno y asociados, del edificio de la Superintendencia del subsidio familiar en Bogotá.

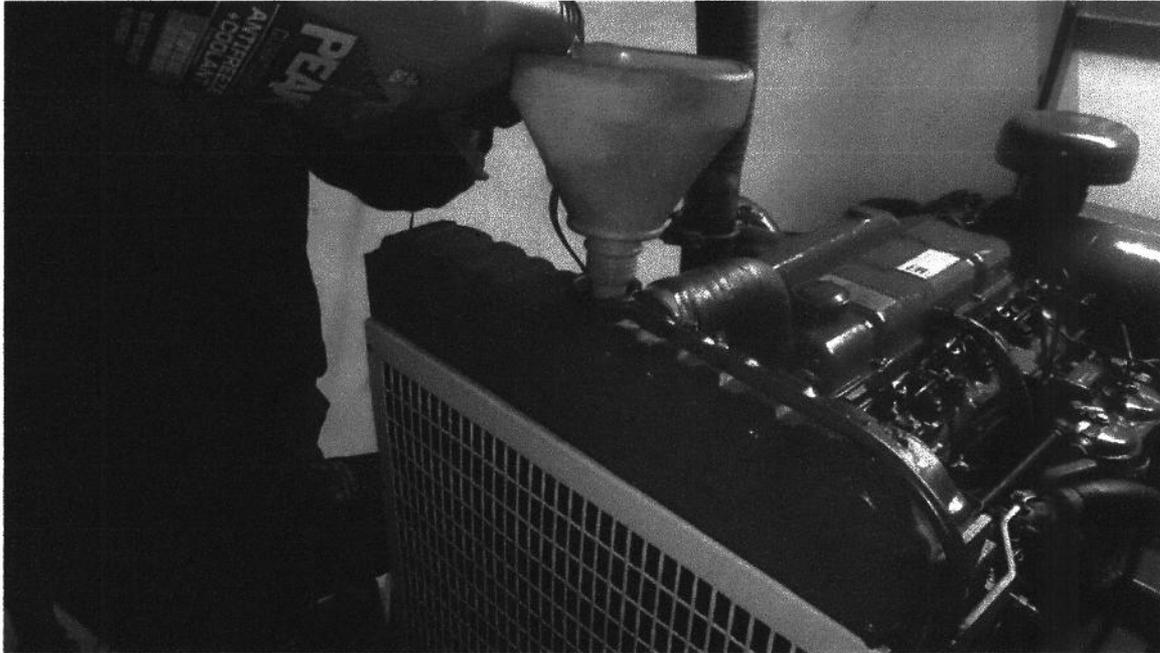
Cambio refrigerante

- Se realiza cambio e instalación de batería, verificando los parámetros de tensión y de funcionamiento
- Se realiza cambio de líquido refrigerante, debido al bajo nivel y estado de oxidación del mismo quedando en condiciones normales de funcionamiento

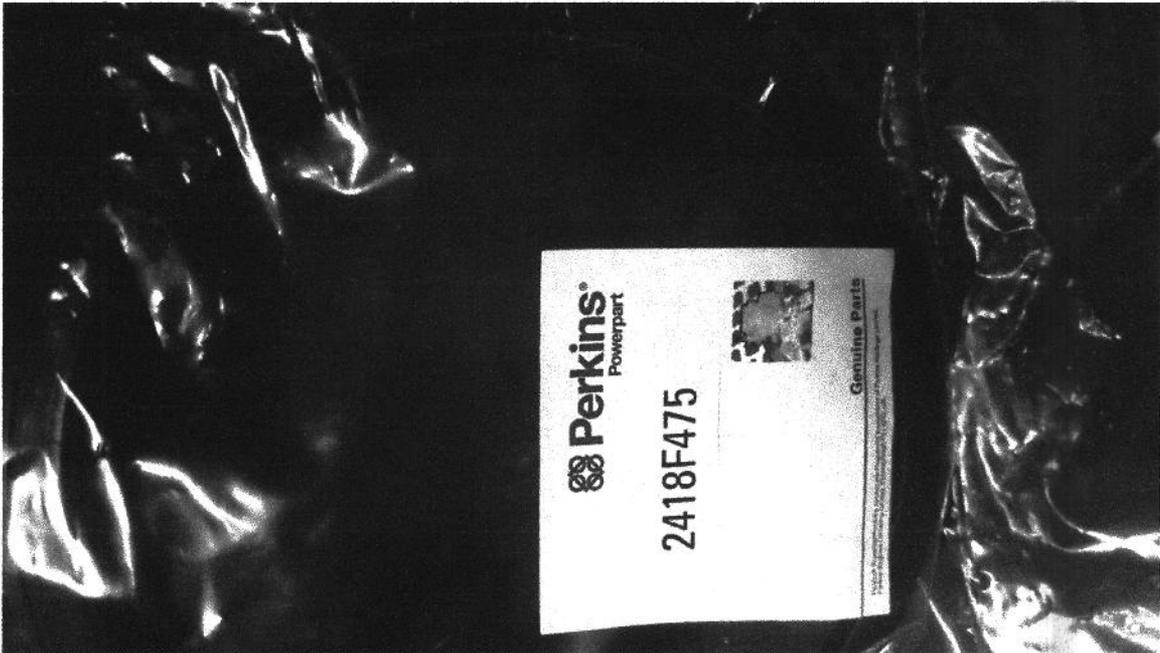
Retenedor nuevo

- Los accesos al cuarto de la planta eléctrica no cuentan con la simbología y señalización de seguridad
- Se realiza desacople del generador para realizar el cambio del retenedor posterior del cigüeñal el cual se manifestó en los informes previos tenía una filtración de aceite que se observaba en la parte inferior del motor

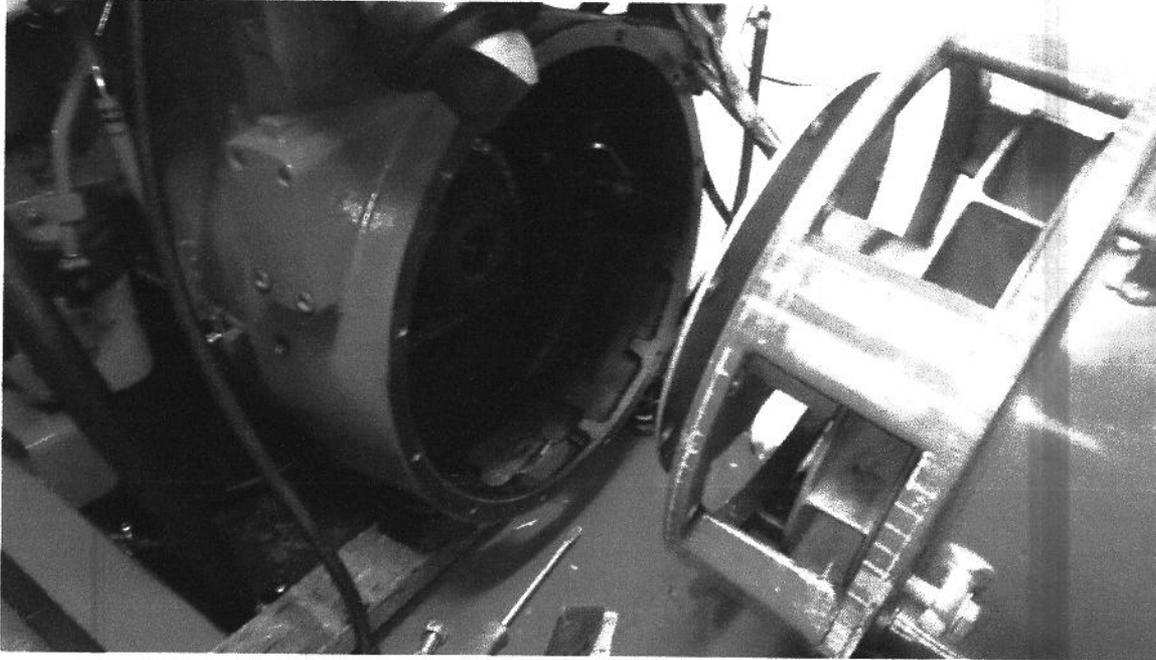
Desacople generador-motor para cambio de retén

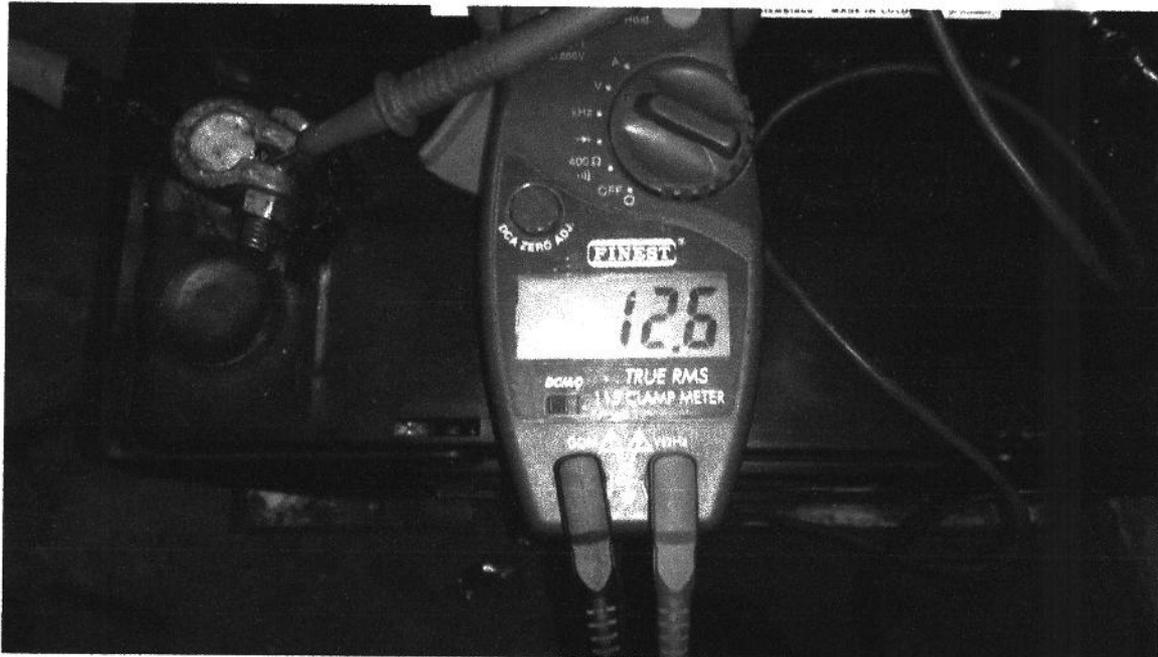
Tensión batería nueva

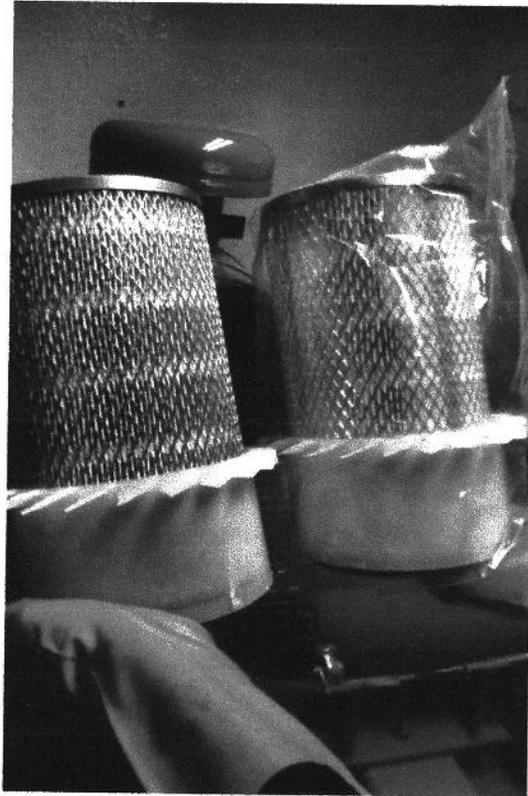
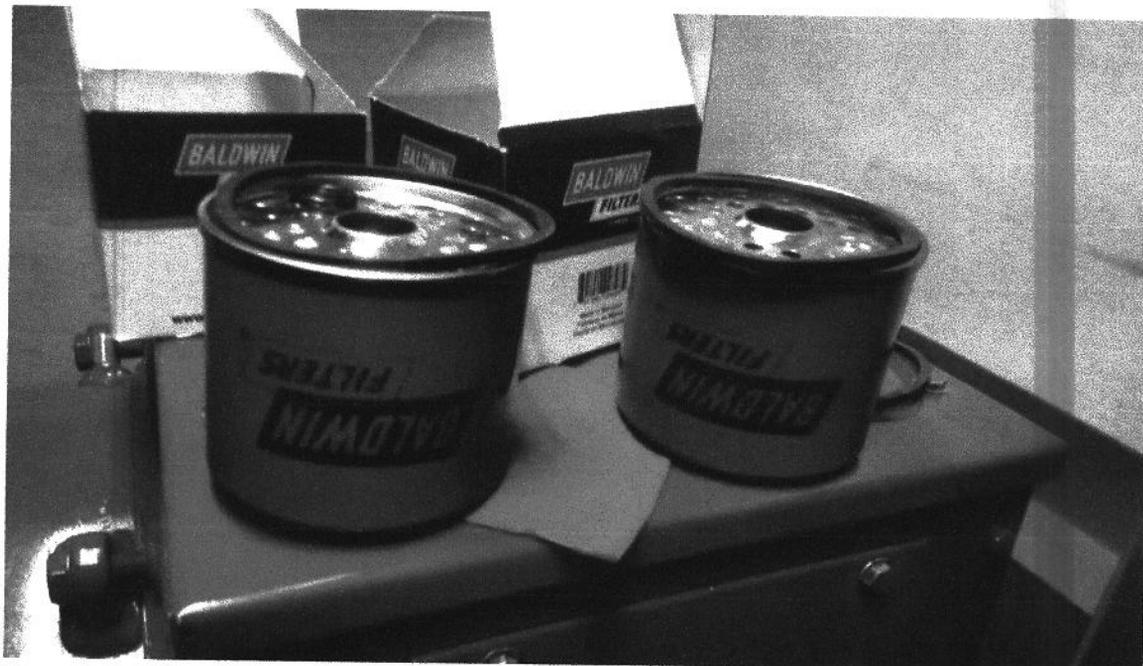
Cambio filtros de aire y aceite

- Se realizó el cambio de aceite lubricante para motor, se empleó aceite 15W-40 para motores diesel, referencia 3E 9713.
- Se realizó el cambio de los elementos filtrantes de aire, combustible y aceite

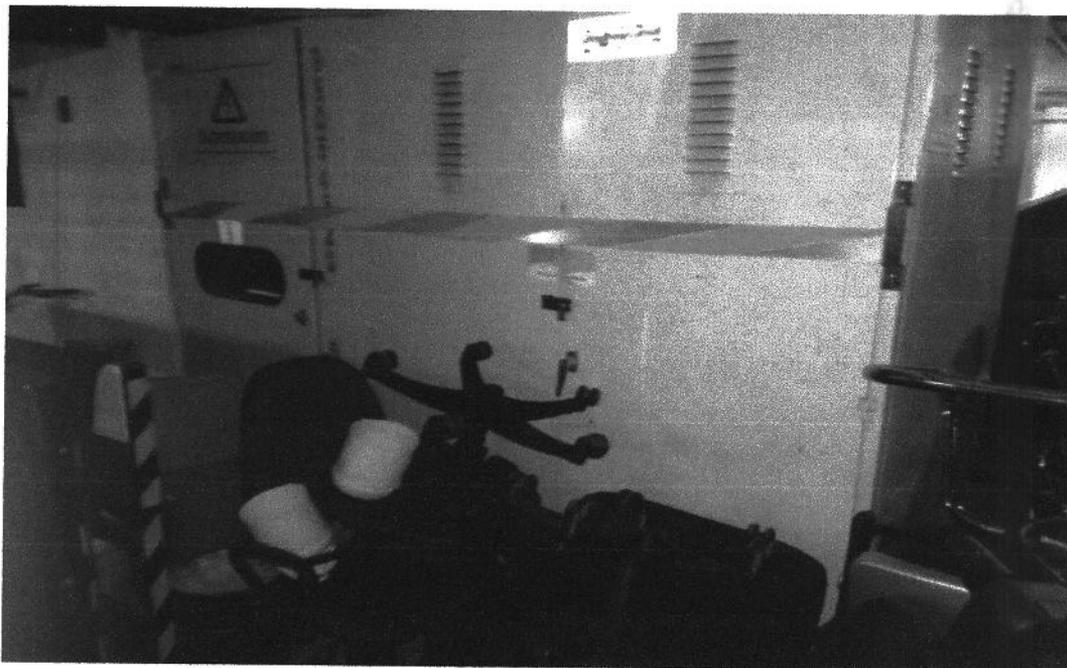
- Se recomienda realizar mantenimiento preventivo cada mes y cambio de fluidos del motor y filtros cada seis meses, realizando revisión mecánica y eléctrica del equipo
- Se recomienda realizar revisión de niveles de fluidos del motor y encendido del equipo en vacío durante 5 a 10 minutos semanalmente para monitorear las condiciones de operación del mismo
- Se sugiere realizar pruebas al equipo con carga una vez cada mes por un tiempo de 30 minutos aproximadamente, la realización de estas rutinas permite evidenciar las condiciones de operación del equipo y prolongar su vida útil
- Se sugiere mantener despejado las puertas de acceso a las celdas de la subestación, debido a que se evidenció la presencia de objetos que obstaculizaron y dificultaron

el ingreso del personal para realizar la debida inspección. Esto también representa una dificultad para realizar intervenciones o futuros trabajos en el sitio

Elementos que obstruyen las puertas de acceso a las celdas de M/T

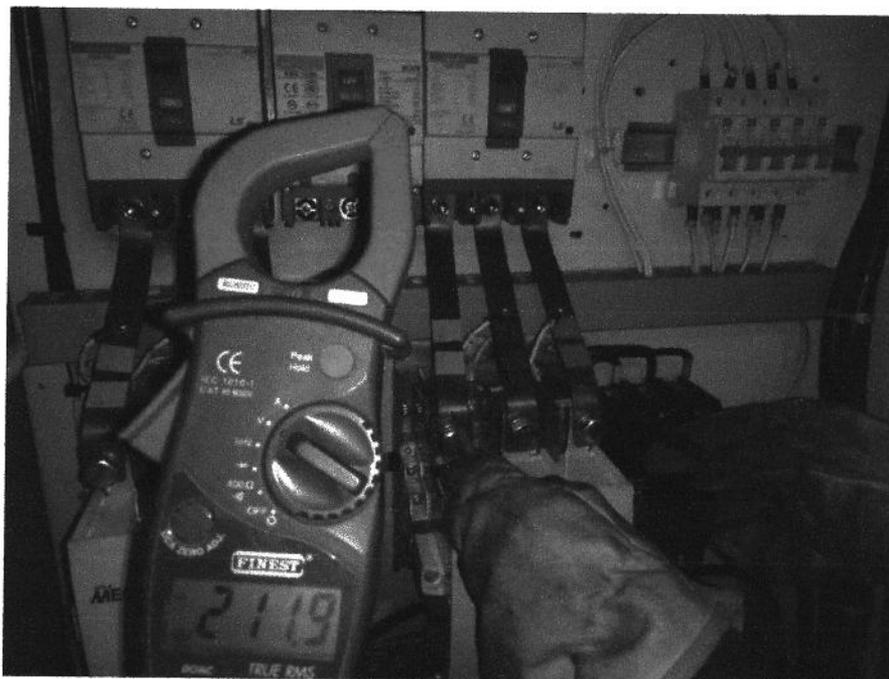
- Se realiza limpieza y ajuste de conexiones el transferencia automática del grupo electrógeno e inspección visual de la celda de media tensión
- En gabinete de la transferencia se observa el daño de dos perillas selectoras del módulo de control para la operación automática de la misma

Parámetros en transferencia automática

- Se recomienda el cambio del módulo automático de control de la transferencia debido al daño de las perillas, puesto que los componentes no se consiguen por separado en este tipo de sistemas y este puede acarrear posibles fallas de funcionamiento o en el caso de corregir un parámetro donde se requiera la operación de estas perillas no se podrá realizar

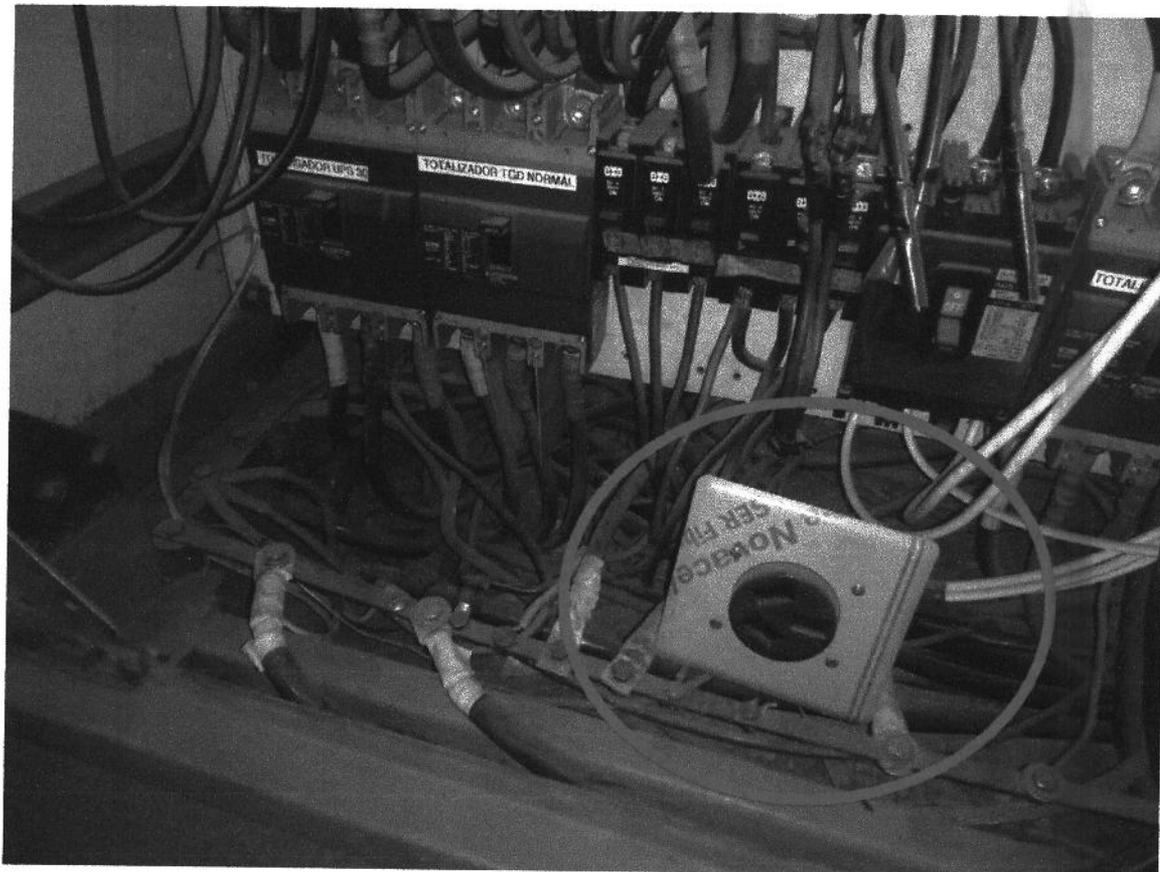
Toma trifásica en tablero transferencia automática

- Se recomienda reubicar en la parte exterior del tablero de la transferencia la toma trifásica que se encuentra dentro puesto que representa un riesgo debido a que sus conductores se encuentran descubiertos y esta se cruza e impide la libre movilidad dentro del gabinete

- Se recomienda realizar la correcta instalación de la tomacorriente trifásica en la transferencia automática, aparte de correcciones, tales como, el empalme en conductores y la eliminación de los conductores en punta
